# Construction d'une nouvelle piscine couverte, Frutigen

2007

## Le projet

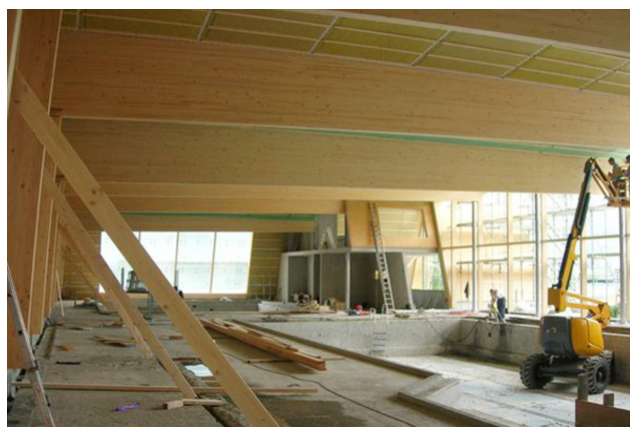
Vue intérieure du gros œuvre

La structure porteuse secondaire est composée d'éléments en caisson creux qui ont été préfabriqués et fixés sur les poutres en lamellé-collé. Le contreventement du bâtiment est assuré d'une part par le mur en béton existant du vestiaire et d'autre part par des parois en bois de contreventement. Afin de supporter les forces importantes, un contrefort est intégré dans l'un des murs. Le toit est renforcé par des panneaux OSB qui stabilisent également la structure porteuse principale. Les murs sont constitués d'une ossature construite par éléments.
