# Gymnase, Bösingen FR

2014

A la demande de la commune de Bösingen, Timbatec AG a effectué une expertise du toit du gymnase. Elle a révélé que la sécurité structurale de la structure porteuse n'était plus garantie.

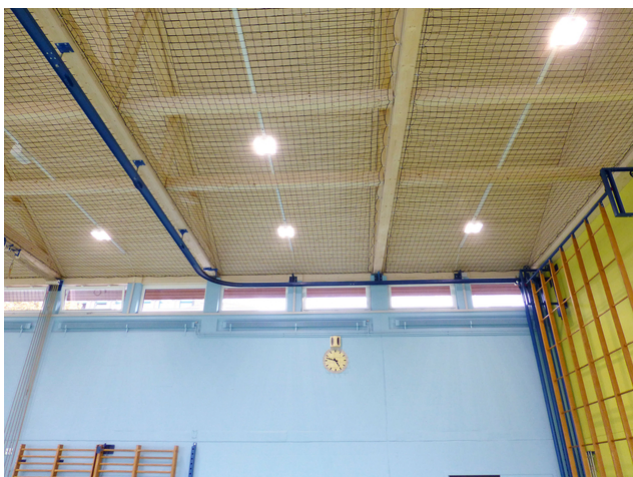
Vue intérieure du plafond

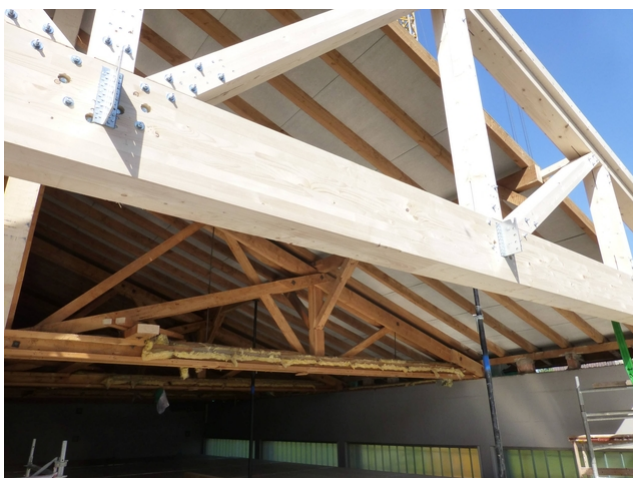
Ancienne et nouvelle ferme en treillis

Comme le gymnase est directement adjacent à la maison communale, son aspect extérieur ne devait pas être modifié. La nouvelle structure porteuse a été construite avec des poutres en treillis qui couvrent la largeur du gymnase à une distance de 4,5 mètres.

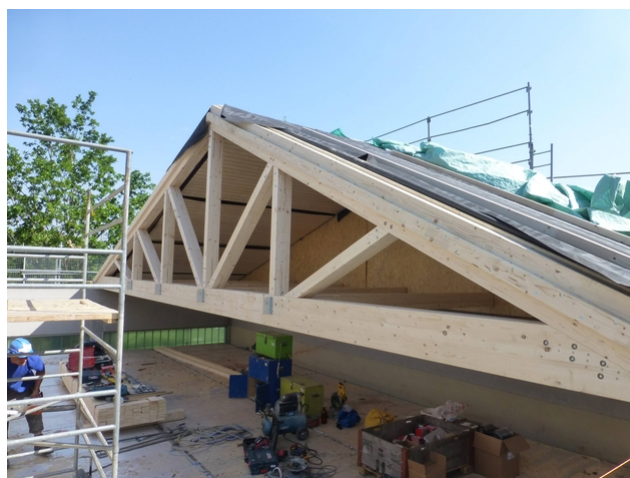
Galerie de toit
