Passerelle pour piétons du parc animalier Dählhölzli, Bern

2000

Le projet

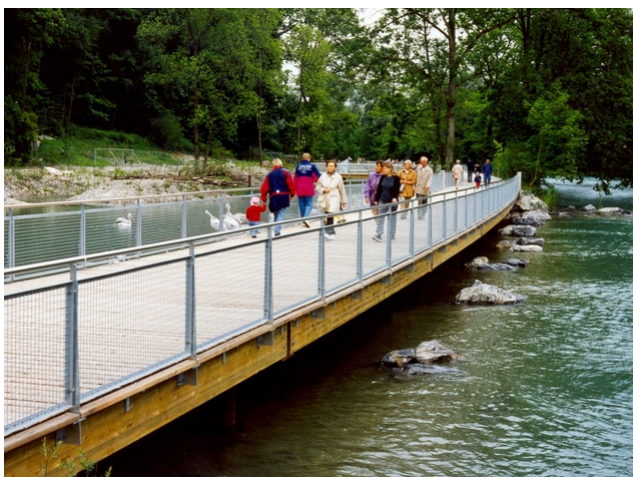
Chemin piétonnier en service

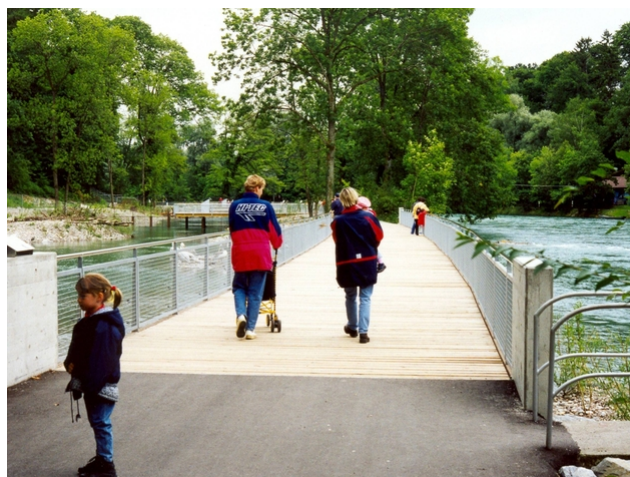
Le début du pont
