# Pont en bois Sihlmatt, Hirzel

2018

Le pont en bois Sihlmatt relie les cantons de Zoug et de Zurich depuis sa construction en 1849-1850. Timbatec Holzbauingenieure AG a constaté, à l'aide d'un examen de l'état, que le pont devait être rénové d'urgence et a ensuite pris en charge le projet de remise en état.

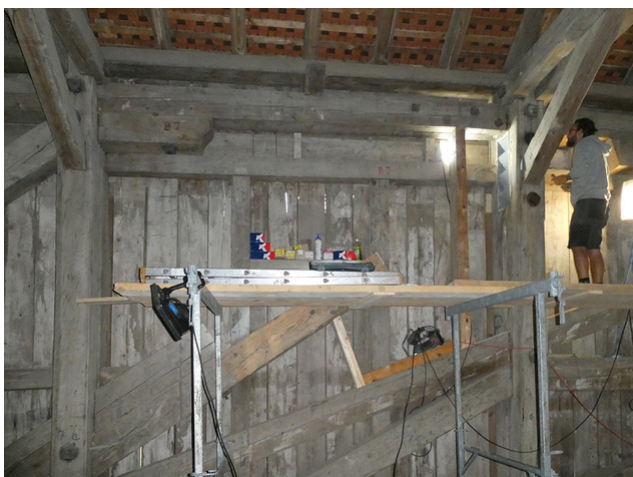
Rénovation des contreforts du pont

Le projet de remise en état a été réalisé en étroite collaboration avec le service des ponts et chaussées du canton de Zurich et le service des monuments historiques. Une équipe composée de l'entreprise de charpenterie Schneider GmbH et des hydrauliciens Willi Stäubli Ing. AG a été constituée pour la remise en état des éléments endommagés. Afin que le pont réponde à nouveau à toutes les exigences de sécurité pour les années à venir, les éléments endommagés ont été remplacés. De plus, la protection constructive du bois a été améliorée.

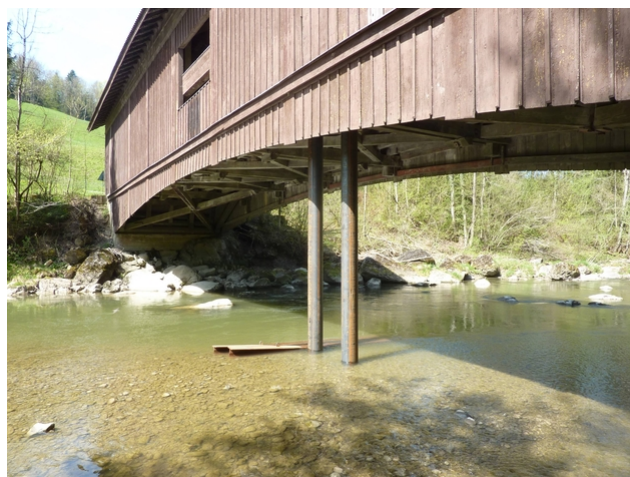
Pieux provisoires de stabilisation

En raison de la construction, le remplacement des éléments sans démonter le pont a représenté un grand défi. Grâce à des pieux provisoires enfoncés dans le cours d'eau, les différents éléments ont pu être remplacés avec précaution, sans démonter le pont. La rénovation a pu être menée à bien grâce à la bonne collaboration de tous les participants.

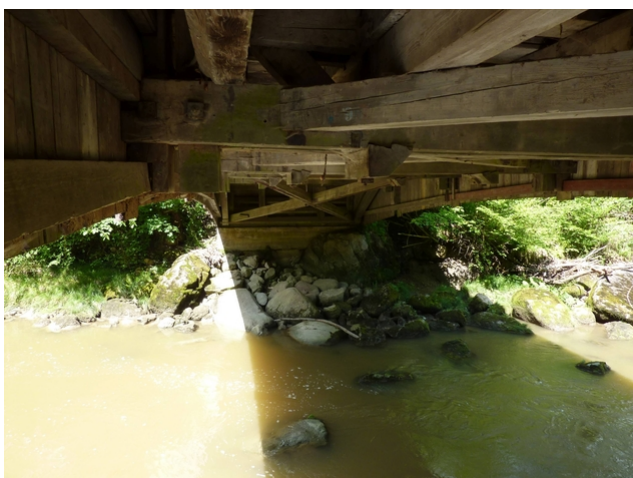
Vue inférieure du pont

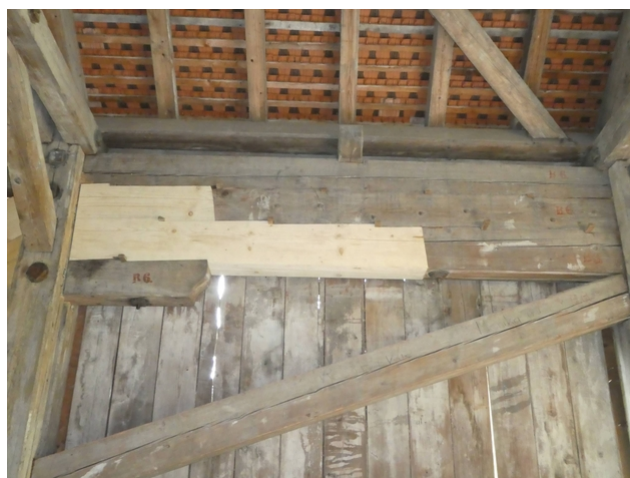
Structure existante et rénovée
