Neubau Hallenbad, Frutigen

2007

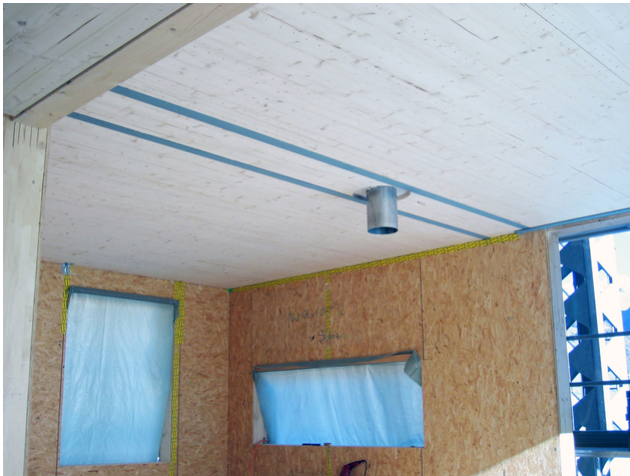
Innenansicht Richtung Schwimmer-Becken

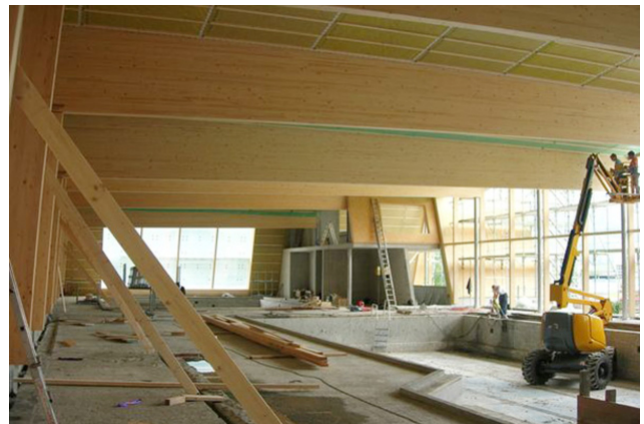
Rohbau Innenansicht

Das sekundäre Tragwerk besteht aus Hohlkastenelementen, die vorfabriziert und auf den Brettschichträgern befestigt wurden. Die Aussteifung des Gebäudes erfolgt zum einen über die bestehende Betonwand des Garderobengebäudes, zum andern über aussteifende Holzwände. Um die grossen Kräfte abzutragen, ist in einer Wandscheibe ein Strebenbock integriert. Das Dach wird über OSB Platten ausgesteift, welche zugleich das Haupttragwerk stabilisieren. Die Wände bestehen aus einer in Elementbauweise erstellten Rahmenkonstruktion.
