Sanierung Hallenbad, Burgdorf

2010

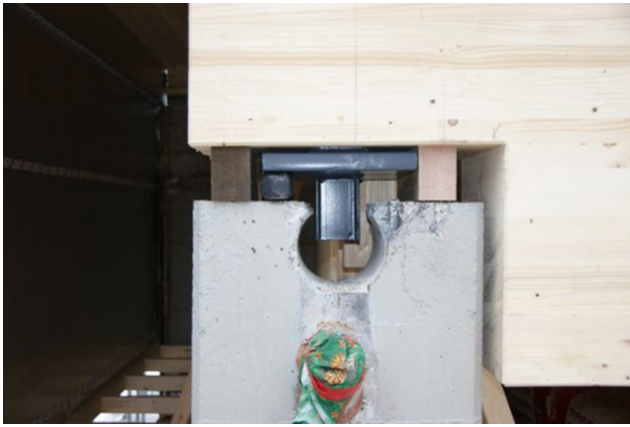
Unterstützung vor dem Gießen

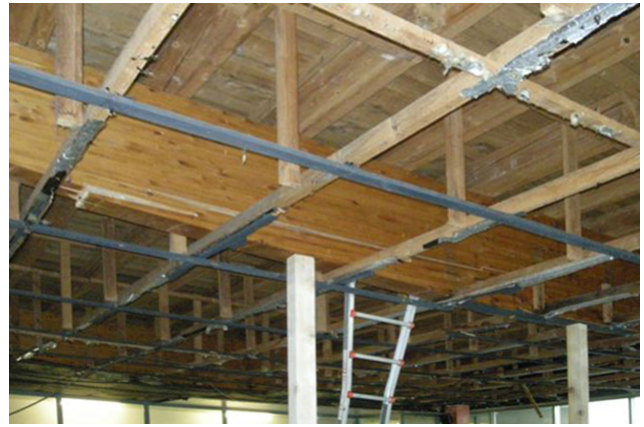
Vorhandene Stützen

Die Zwillingsträger wurden beidseitig der bestehenden Träger montiert und mit zusätzlichen Aufdopplungen beidseits der Betonstützen abgefangen. Unter die neuen Sparrenpfetten wurde eine Lignotrend-Akustikdecke eingebaut. Das Hallenbad Die Konstruktionsweise des Hallenbades sowie die Grösse der Träger liess eine Sanierung von unten nicht zu. Deshalb wurde beim Hallenbad eine andere Vorgehensweise gewählt. Das bestehende Tragwerk inklusive Eindeckung wurde abschnittsweise entfernt und vollständig ersetzt. Auch hier kamen Brettschichtholzträger zum Einsatz. Die erhöhte Korrosionsgefahr von Metallteilen macht den Einsatz von hochkorrosionsfestem und entsprechend teuren Stahlsorten notwendig. Um dem Rechnung zu tragen, wurde beim ganzen Objekt sowohl Haupt- und Nebenträger direkt aufgelagert, ohne statisch belastete Stahlteile. Besondere Sorgfalt galt der Abdichtung von Dach, Aussenwänden und Anschlüssen.

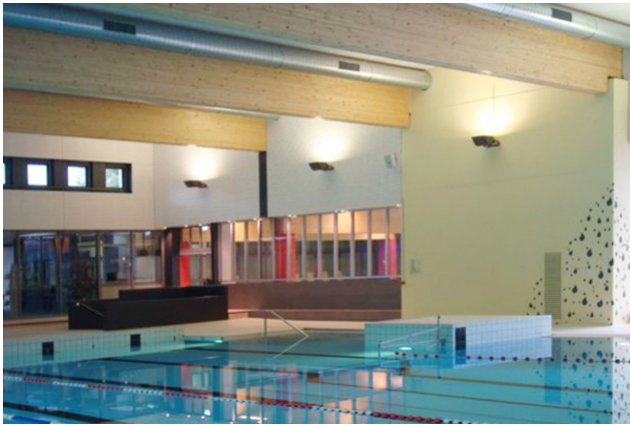
Innenansicht gegen Lernpool
