# Sanierung und Erweiterung Sportzentrum, Gstaad

2018

Gstaad hat sein Sportzentrum fit gemacht für die Zukunft. Neben dem Bau eines Wellnessbereichs wurde das Hallenbad-Tragwerk aus Holz umfassend saniert. Timbatec analysierte dessen Zustand und definierte die Sanierungsmassnahmen.

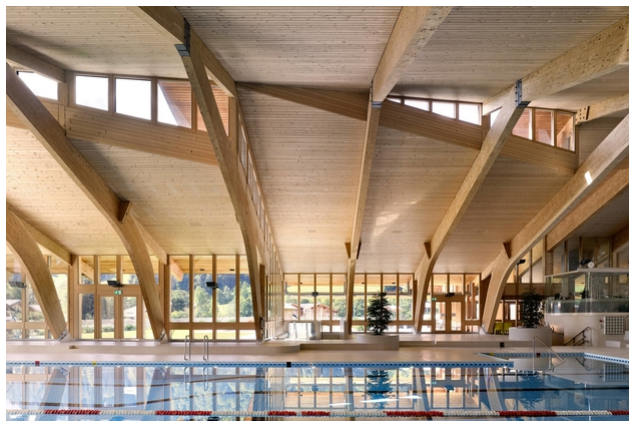
Zwischen den Bindern wurde das Akustiktäfer erneuert

Um einzelne Binder zu verstärken, wurden Lamellen aus Brettschichtholz aufgeklebt. Zusätzlich wurde das Dach thermisch saniert. Die Bretterschalung zwischen den Bindern wurde abgeräumt, das Dach von innen gedämmt und mit einer neuen Schalung versehen. Timbatec war für die Qualitätssicherung der Sanierungsarbeiten und zudem für den Brandschutz beim Gesamtprojekt verantwortlich.

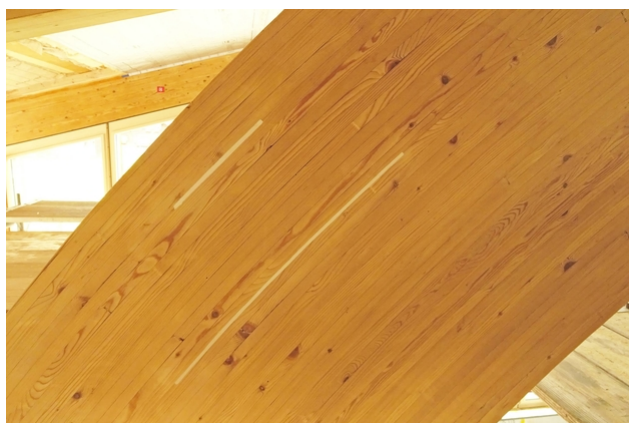
Detailansicht einer sanierten Klebstofffuge

Das Hallenbad Gstaad von 1971 ist die älteste Schwimmhalle der Schweiz mit einem Dreigelenkbogen-Tragwerk aus Brettschichtholz. Das Bad steht seit Längerem unter Denkmalschutz. Die Ausmasse der Konstruktion sind beeindruckend. Das Tragwerk besteht aus dreigelenkigen Bogenbindern mit Spannweiten von bis zu 34,2 Metern und Querschnitten zwischen 20 x 110 cm und 35 x 135 cm. Doch das Alter hat seine Spuren hinterlassen. Gebäudetechnik, die Abläufe sowie die Gebäudestruktur waren teilweise veraltet. Zudem waren Risse im Haupttragwerk des Daches entstanden. Timbatec erhielt den Auftrag, die Risse zu untersuchen. Sie wurden mit dem Tachymeter aufgenommen und dokumentiert. Dabei zeigte sich, dass gewisse Risse so tief waren, dass die Statik nicht mehr gewährleistet war. Festgestellt wurde auch eine zu hohe Belastung der Hauptträger in einzelnen Bereichen. Bei den Trägern war deshalb eine Rissanierung nötig. Die Risse wurden freigeschnitten, gereinigt und um sie zu schliessen, wurde Klebstoff injiziert.
